## 41-218 (0041218) Series

### Trip Lever Bath Drain

#### Illustrated Parts List / Liste de pièces illustrée / Lista ilustrada de partes

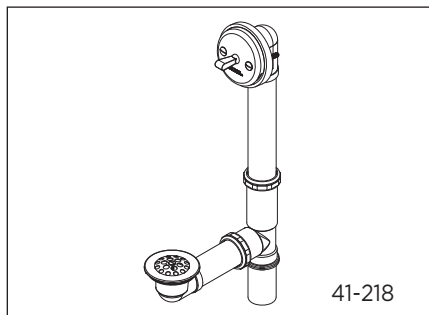
| Model # | Description | Description | Descripción |
|---|---|---|---|
| 41-218 | 20 Gauge, Zinc Nuts | Calibre 20, écrous en zinc | Calibre 20, tuercas de zinc |
| 41-218-91 | 20 Gauge, Brass Nuts | Calibre 20, écrous en laiton | Calibre 20, tuercas de bronce |

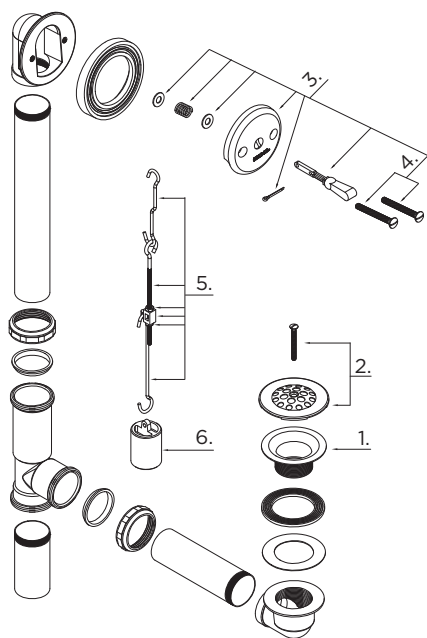
41-218 (VA)

| Part Name | Nom de la pièce | Nombre de Parte | Part #<br># de pièce<br># de Parte |
|---|---|---|---|
| 1°. Shoe Plug | Bouchon de coude | Tapón de soporte | 0056021 |
| 2. Strainer & Screw | Pommelle et vis | Rejilla de desagüe y tornillo | 0098150 |
| 3. Faceplate Assembly W/screw | Assemblage de la plaque de trop-plein avec vis compris | Ensamblaje de placa frontal con tornillo incluido | 0098151 |
| 4. Faceplate Screw | Vis de la plaque de trop-plein | Tornillo de placa frontal | 0090230 |
| 5. Linkage | Tringlerie | Enganche | 0097214 |
| 6. Plunger | Plongeur | Dispositivo de cierre | 0056022 |
