# Diamando

Mirror cabinet  
Armoire de toilette

DM 1/23 1/4" L without electrics  
SIDLER No.: 1'506'010

DM 1/23 1/4" R without electrics  
SIDLER No.: 1'506'020

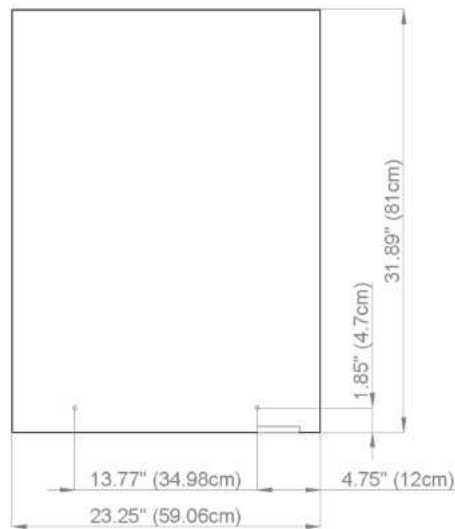
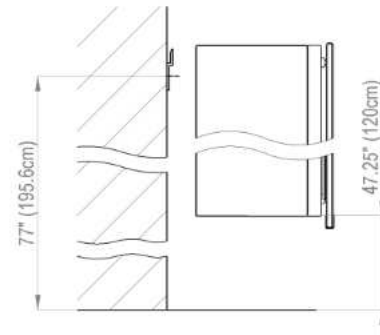
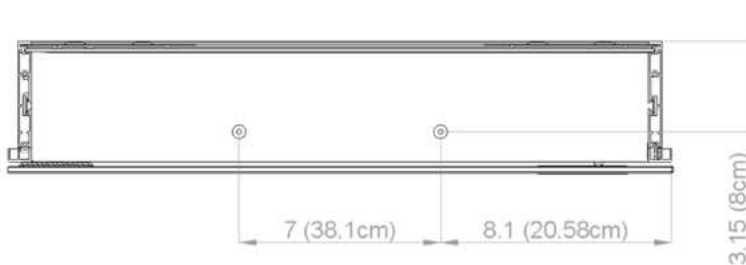
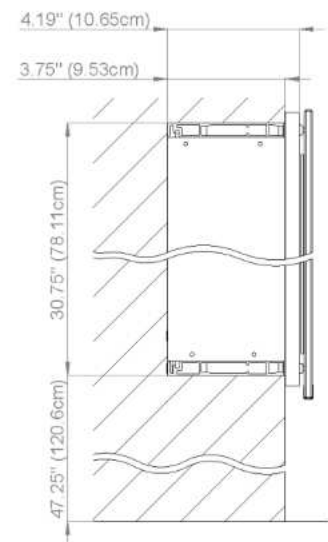
Aluminium case  
Hinge on the left  
3 adjustable glass trays  
1 cosmetic box, 1 cosmetic mirror

Rough opening : 30.75 x 22.5

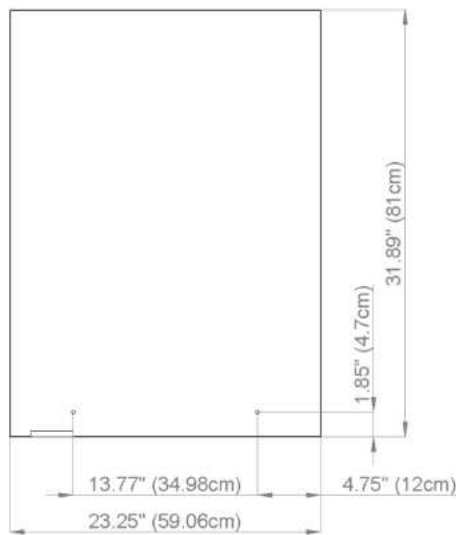
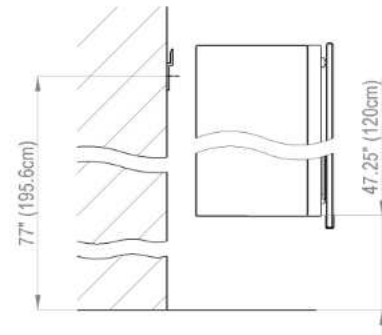
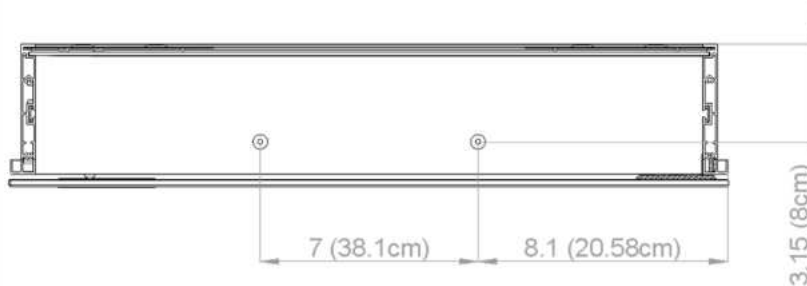
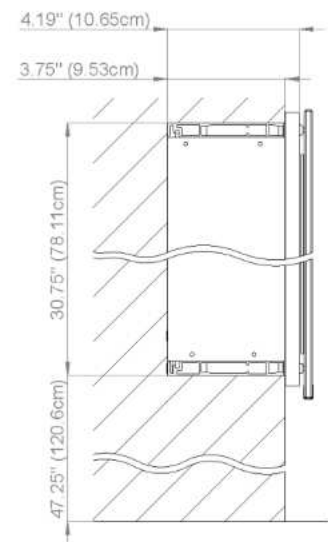
Aluminium case  
Hinge on the right  
3 adjustable glass trays  
1 cosmetic box, 1 cosmetic mirror

Rough opening : 30.75 x 22.5
